**LAUDO TÉCNICO PERICIAL
PISTA DE SKATE
COND. COSTA LESTE**

LAUDO TÉCNICO PERICIAL

Santa Cruz do Sul, 01 de Julho de 2023.

Administração Cond. Costa Leste & Reserva dos Pássaros

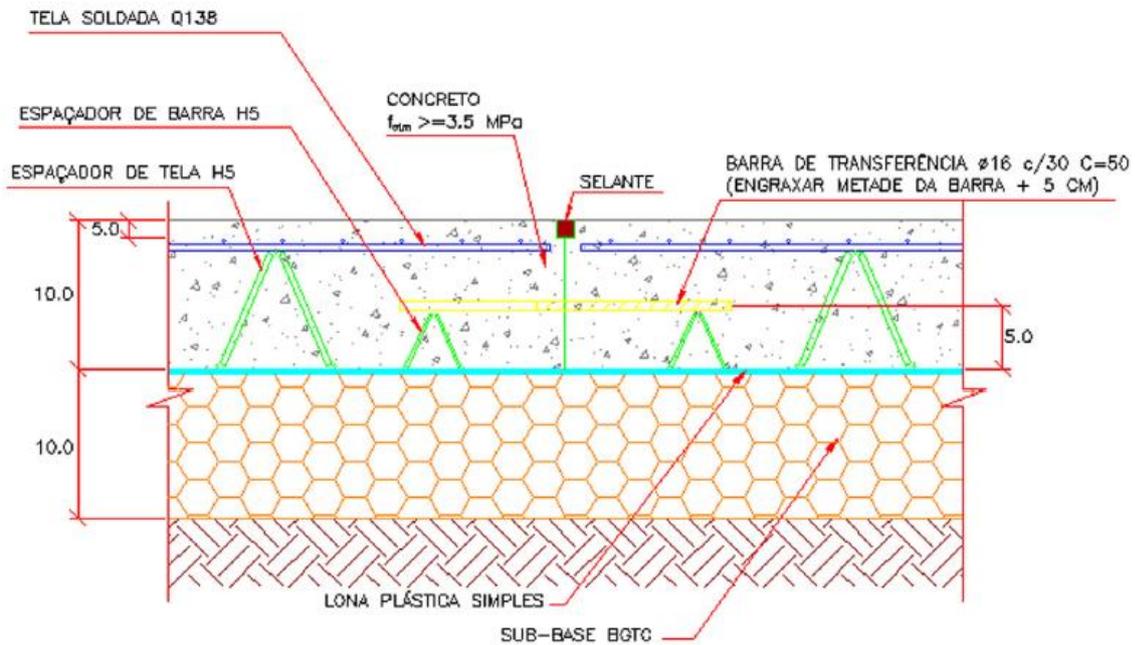
DETALHE – JUNTA SERRADA

*medidas em centímetros

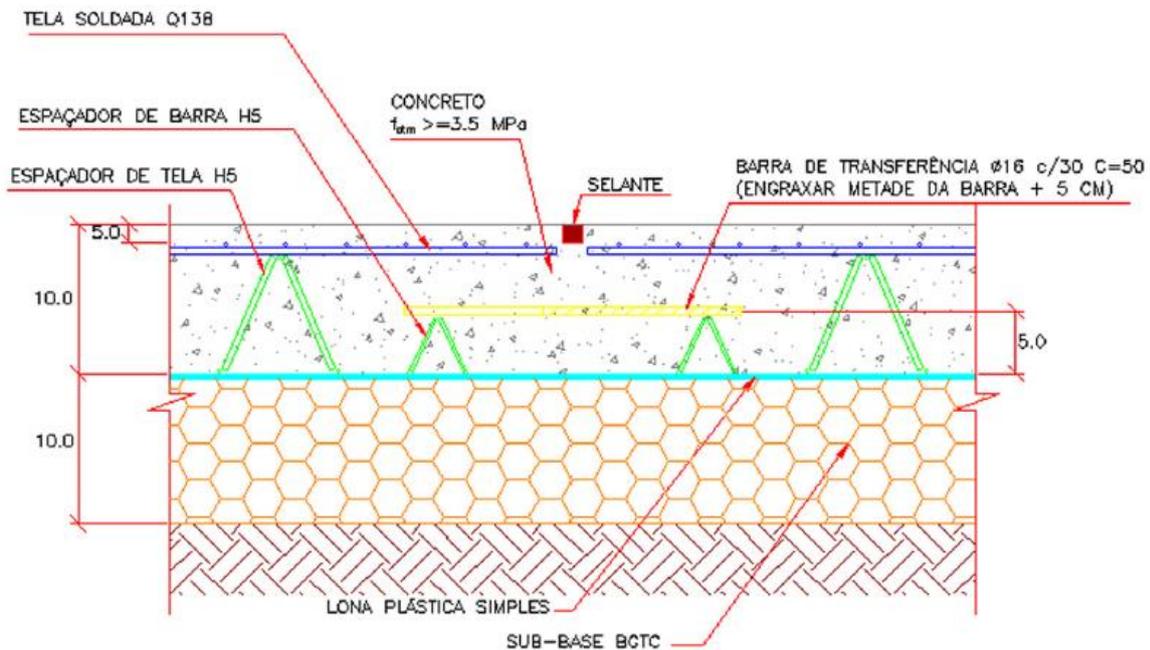
DETALHE – POSICIONAMENTO DA BARRA DE TRANSFERÊNCIA

*medidas em centímetros

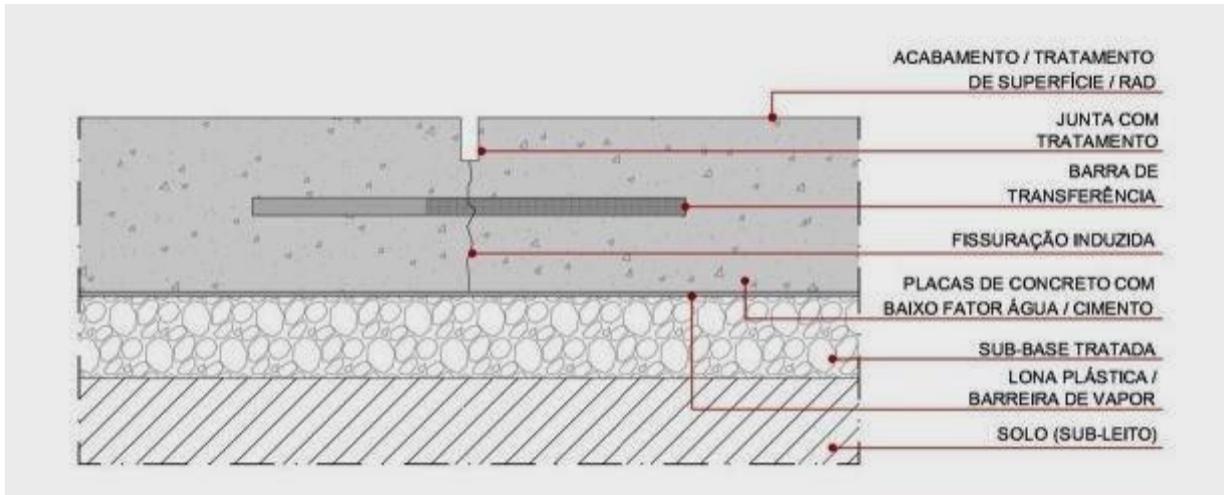
SELANTE EPÓXI SEMI-RÍGIDO DE DUREZA SHORE A = 80 ± 5

CORTE

PISO DE CONCRETO

BARRA DE TRANSFERÊNCIA

PREENCHER TODO O CORTE
OBS: NÃO EMPREGAR LIMITADOR DE PROFUNDIDADE

AREIA FINA DE QUARTZO (LIMPA)

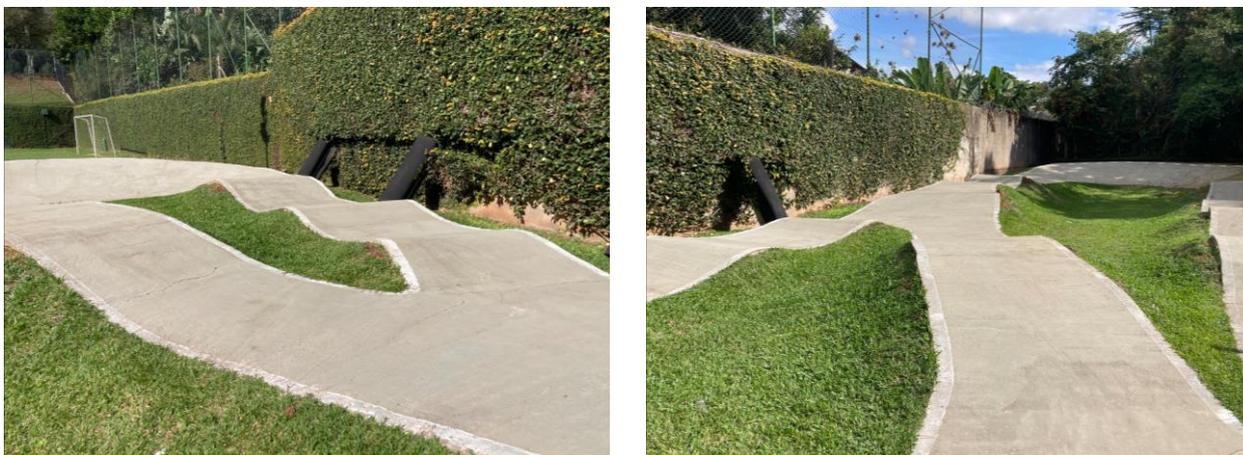
É possível observar um grande comprometimento estético e visual por ação das trincas e rachaduras, além da falta de acabamento adequado da superfície do concreto.

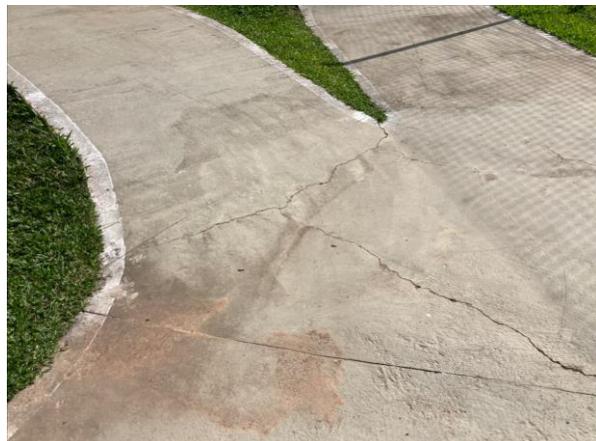
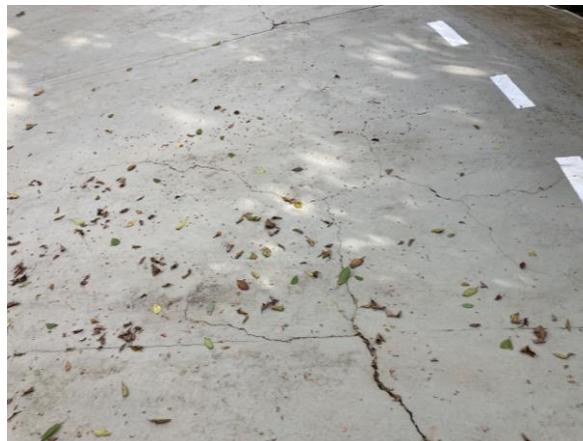
A pista consiste em uma camada de concreto simples de baixa espessura, sobre base sinuosa;

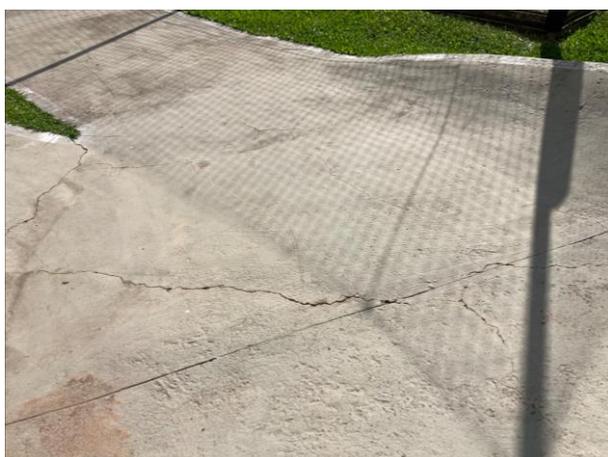
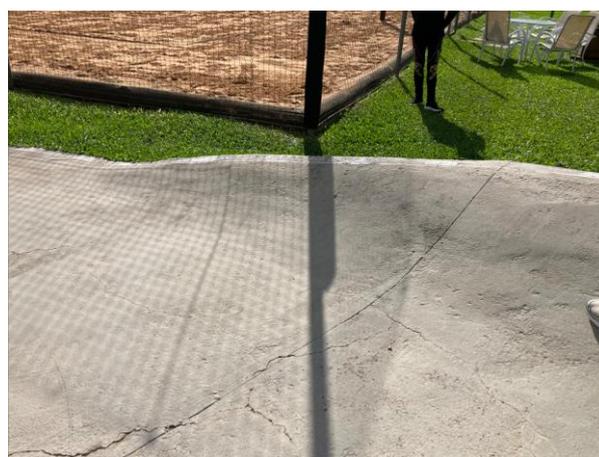
Inúmeros pontos de alívio de tensão (trincas / rachaduras) por conta do sub-dimensionamento estrutural do pavimento para solicitações de retração plástica e eventuais acomodações da sub-base (solo).

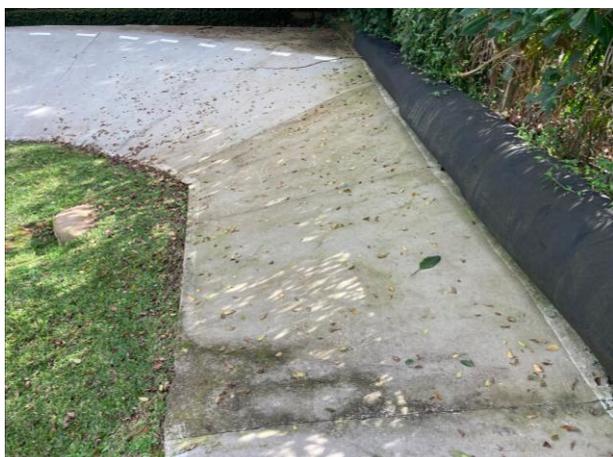
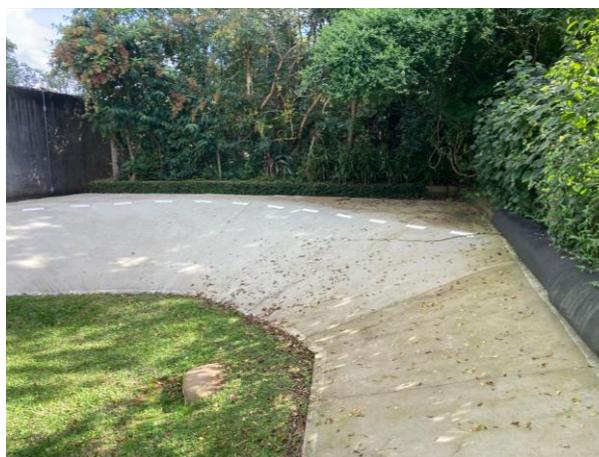
Trincas (alívio de tensão) próximas a Juntas Serradas, o que leva ao entendimento de que a profundidade do corte (junta) não fora o suficiente. Por norma, a profundidade deve ser de no mínimo $1/3$ da espessura da placa (piso), ou seja, 3,3cm.

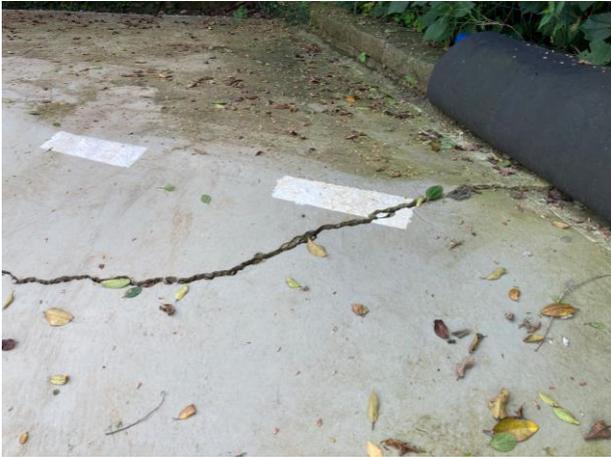
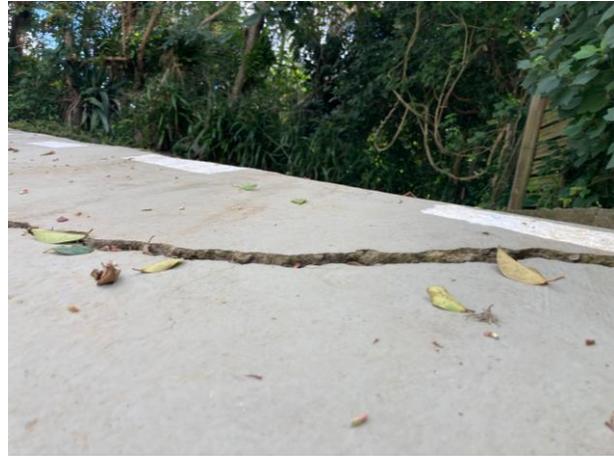
Ausência de acabamento adequado do pavimento, gerando rugosidade e opacidade acima do ideal, combinado com a falta de tratamento de superfície com endurecedores e seladores, evitando a percolação de umidade e a proliferação de micro-organismos (limo).

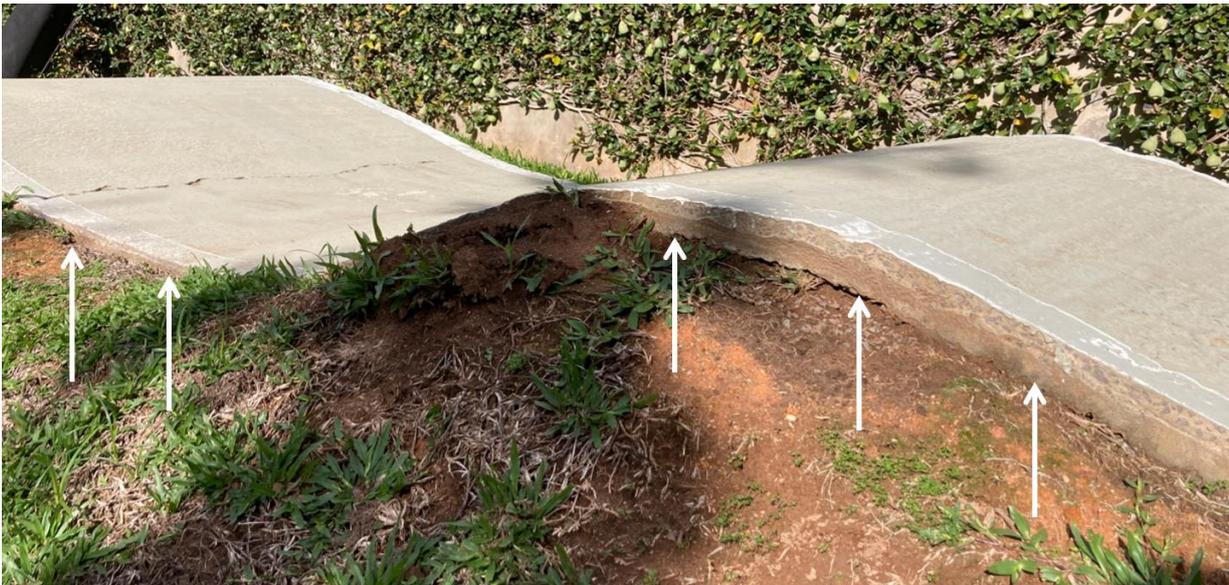
Pontos de recalque diferencial por ação da acomodação da sub-base (solo) e ausência de barras de transferência no centro da seção do piso.

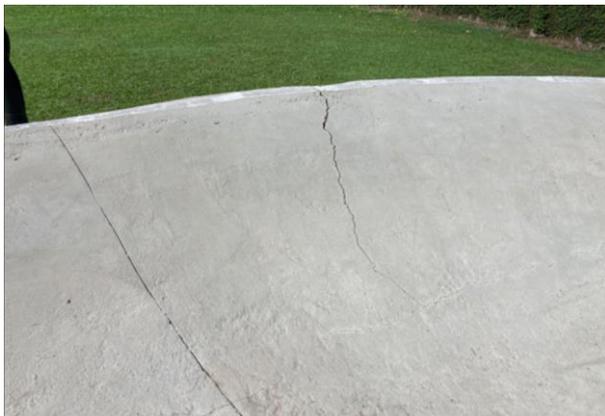
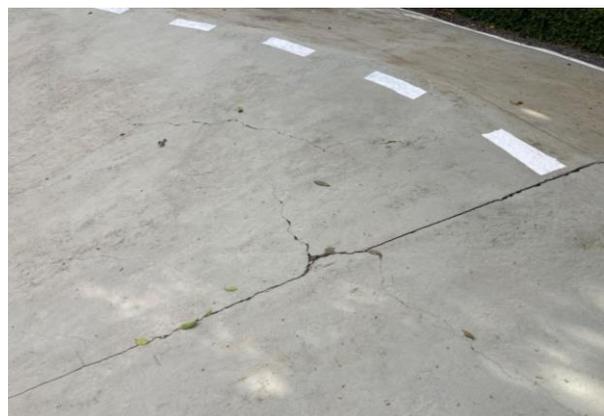
Espessura variável do pavimento, com pontos menores de 10cm. Esta variação de espessura promove comportamentos diferenciados entre os trechos com mais e menos massa de concreto, o que acarreta no surgimento de trincas e rachaduras.
